Nordic Built – The BTC, BELOK Total Concept
 Work Task 2: National demonstration projects for testing the business model applicability
 Pilot building description: Gladsaxe Sports Center

Ejendom:	Gladsaxe Idrætscenter	Total Concept method Trin 1-3. Opfølgning på resultater
Ejer:	Gladsaxe Kommune	
Rådgiver:	Rambøll Danmark

Opførelsesår: 1970'erne
Opvarmet areal: 14.900 m²
Bygningstype: Svømmehal og sportshal med tilhørende faciliteter

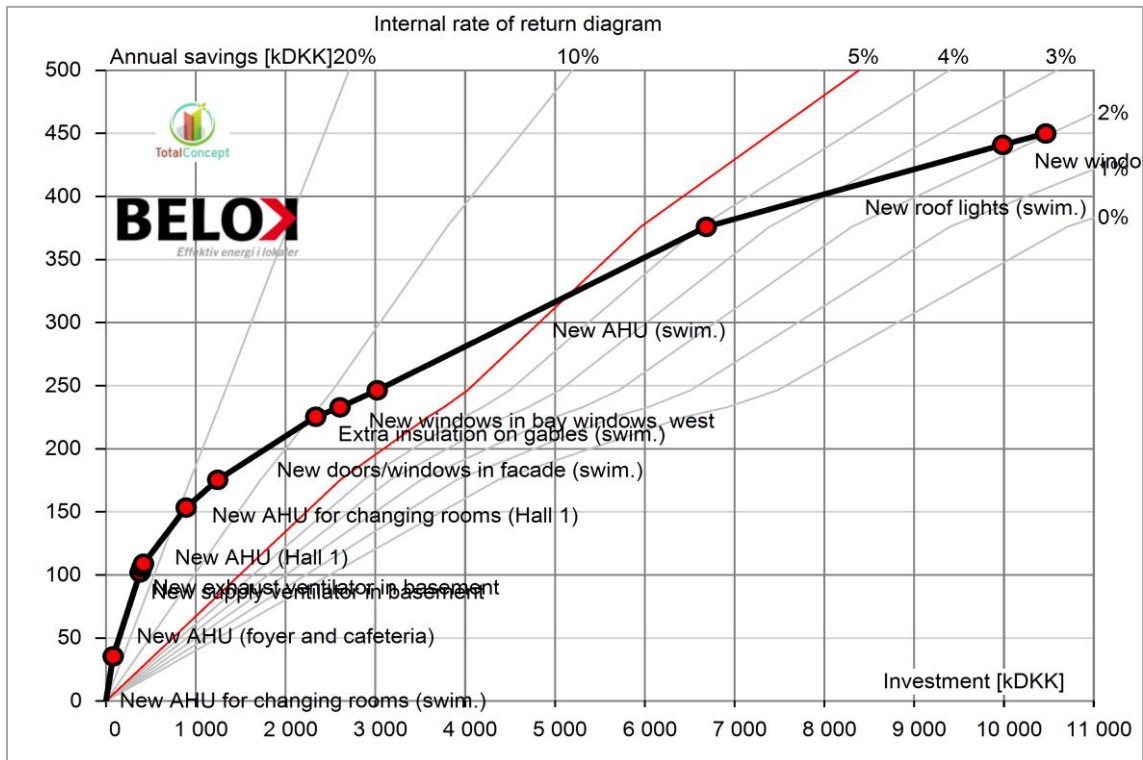
Billede 2: Alle 12 identificerede energibesparende tiltag.

Der er identificeret 12 forskellige energibesparende tiltag. Det foreslås at udskifte flere af de større ventilationsanlæg, bl.a. i svømmehallen og i Hal 1. Desuden foreslås det at udskifte de ældre 2-lags vinduer i svømmehallen med nye 3-lags lavenergivinduer.

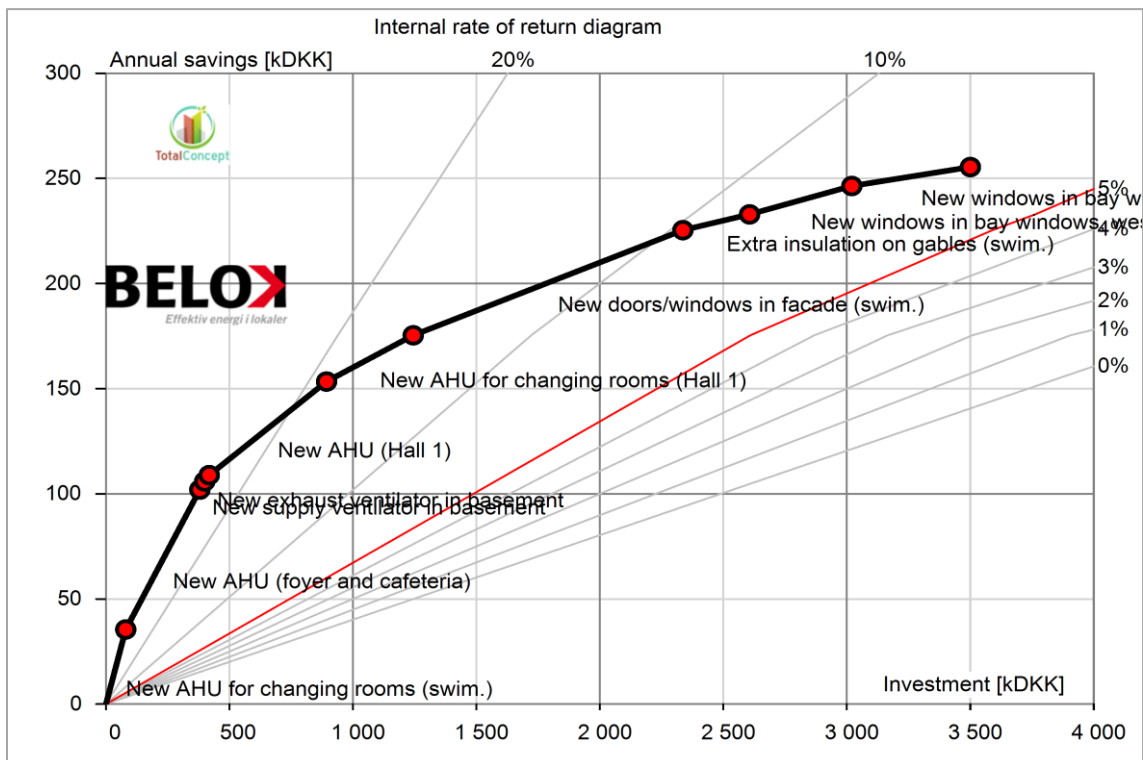
Billede 3: De 10 energibesparende tiltag der er med i arbejdspakken.

Ud af de 12 identificerede energibesparende tiltag er de 10 sat sammen til en arbejdspakke med en kalkulationsrente på 6,78%. Den totale energibesparelse er på 487 MWh/år.

10 af de 12 identificerede energibesparende tiltag indgår i den færdige arbejdsplan. De to energibesparende tiltag der ikke er med i arbejdsplanen er "Nyt ventilationssystem i svømmehallen" og "Udskiftning af ovenlys i svømmehallen". Den samlede kalkulationsrente på investeringen i den færdige arbejdsplan er 6,78%, hvilket møder bygherrens krav om en minimum kalkulationsrente på 5%.

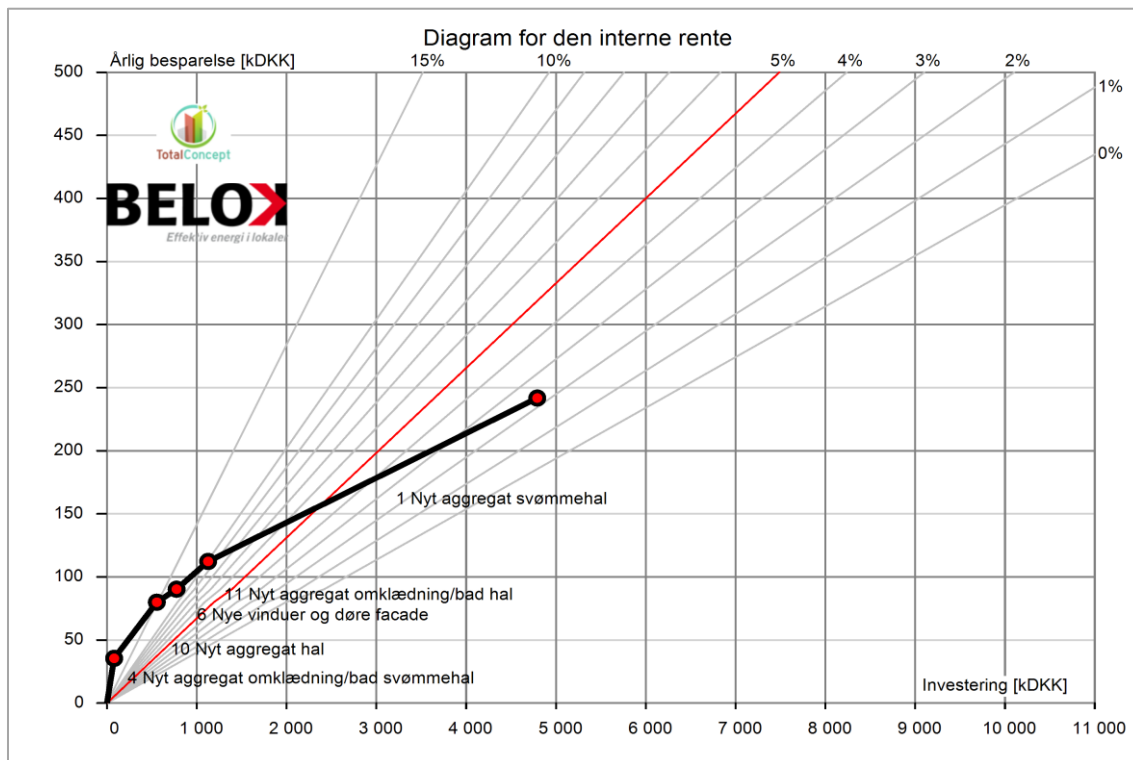
Ud af de 12 analyserede energibesparende tiltag er de 10 blevet sammensat til en arbejdsplanke der overholder kravet om en minimum kalkulationsrente på 5%. Det er ikke alle de energibesparende tiltag der er blevet udført endnu, dog er de alle sammen en del af bygningsejerens plan for renovering af bygningen. På nuværende tidspunkt er der 4 energibesparende tiltag der er fuldt implementeret, mens 1 tiltag er delvist implementeret. Grafen nedenfor viser disse tiltag med en samlet kalkulationsrente på omkring 2%.

Billede 4: Implementerede energibesparende tiltag.

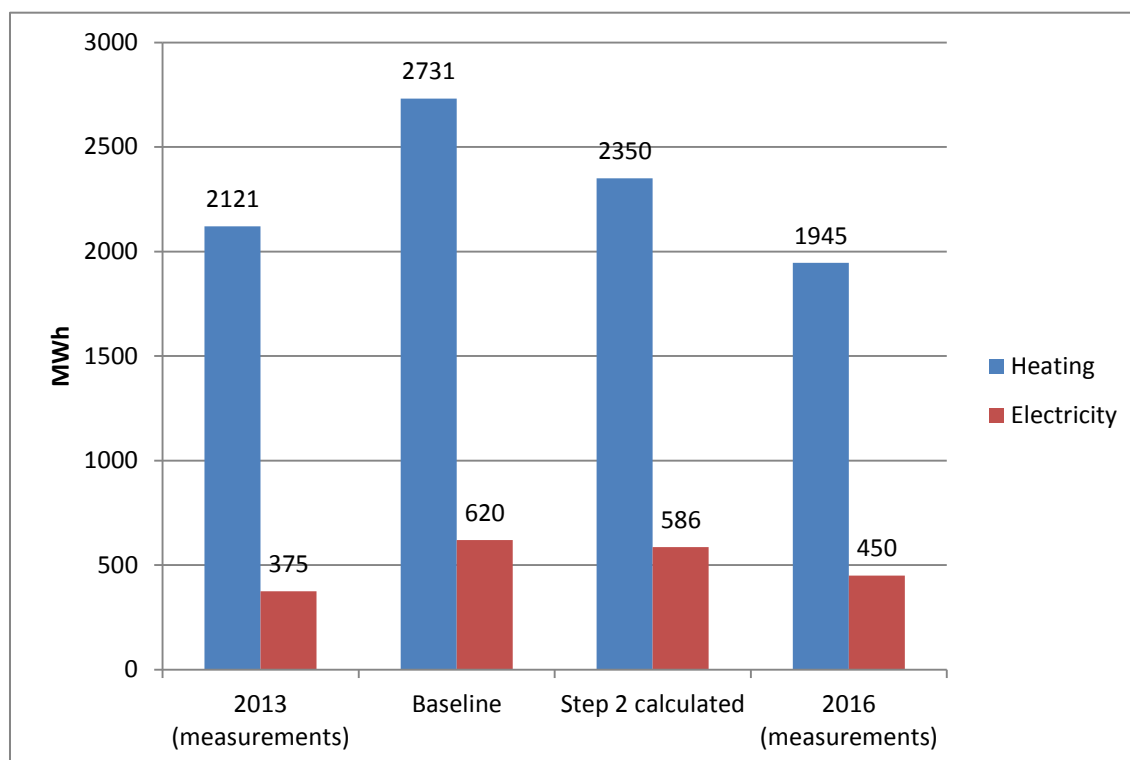
For at møde indeklimakravene kræver det højere ventilationsrater. Dette betyder, at energiforbruget før og efter renoveringen ikke kan sammenlignes direkte, idet bygningen ikke overholdte de samme indeklimakrav før renoveringen som efter renoveringen. Energiforbruget efter renoveringen er derfor sammenholdt med "Baseline"-energiforbruget, der er beregnet ud fra en bygningsmodel der møder indeklimakravene, men med installationer svarende til før renoveringen. Grafen viser energiforbruget for svømmehallen og Hal 1.

Billede 5: Graf der viser energiforbrug i svømmehallen og Hal 1.

Energiforbruget for 2013 indeholder ikke energiforbruget til booster ventilatorerne (20 MWh).

For varme viser resultaterne at der er opnået en energibesparelse på 29% sammenlignet med Baseline og 8% sammenlignet med resultaterne før renoveringen.

For el viser resultaterne at der opnået en energibesparelse på 27% sammenlignet med Baseline og der er sket en 20% stigning sammenlignet med resultaterne før renoveringen. Stigningen i energiforbrug til el skyldes den væsentlige forbedring der er sket af indeklimaet.

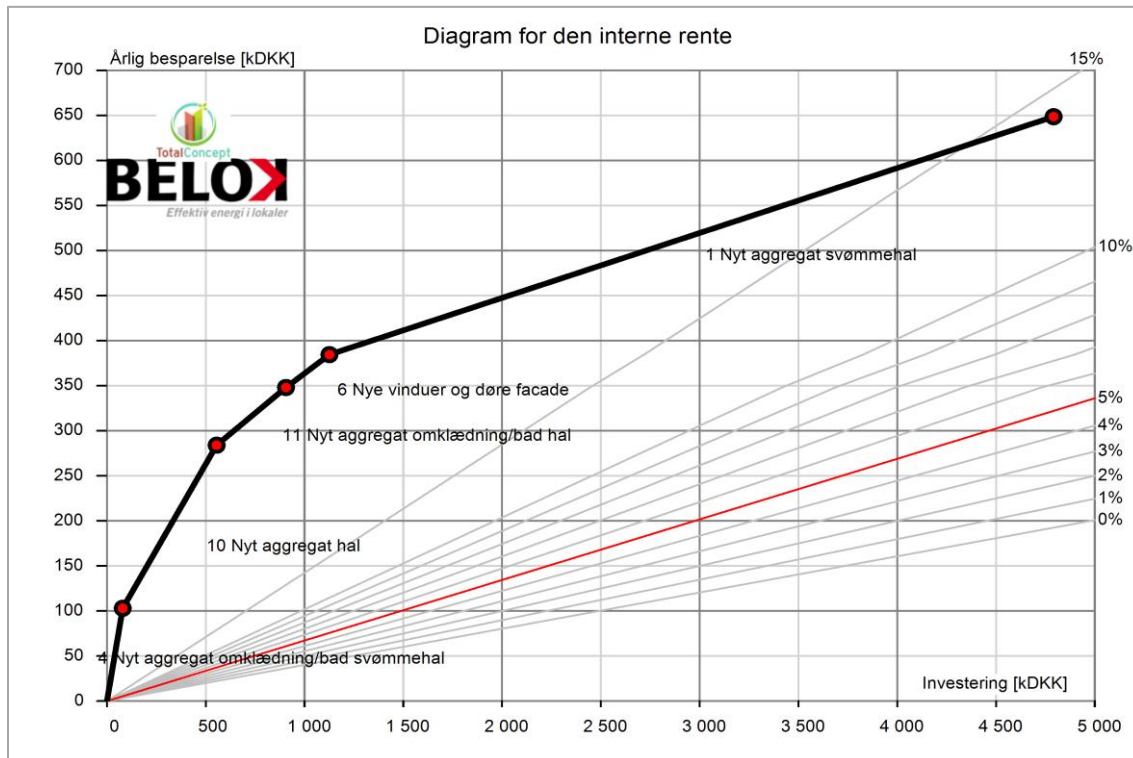
Grafen viser at kalkulationsrenten er på 14% hvis energiforbruget efter renoveringen sammenlignes med Baseline.

Billede 6: Kalkulationsrenten når der sammenlignes med Baseline.
