Fastighet: Drivhuset
Fastighetsägare: Vasakronan AB
Konsulter: CIT Energy Management

Totalmetodiken

Etapp 1. Framtagning av åtgärds paket

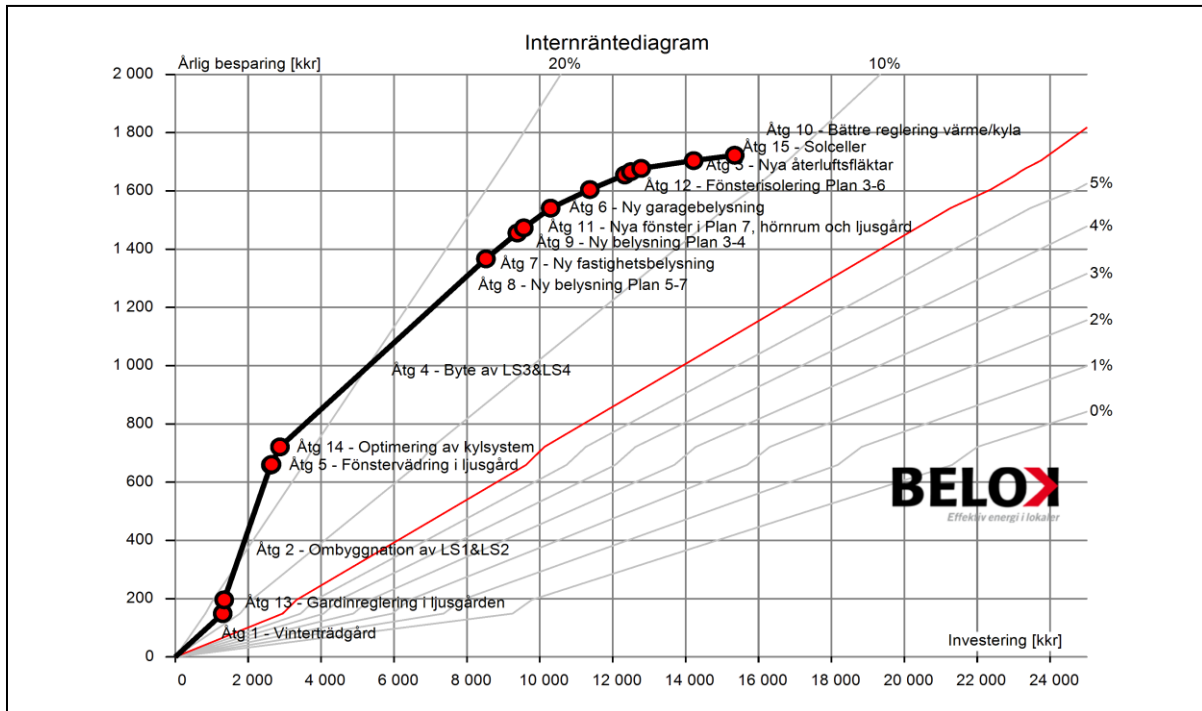
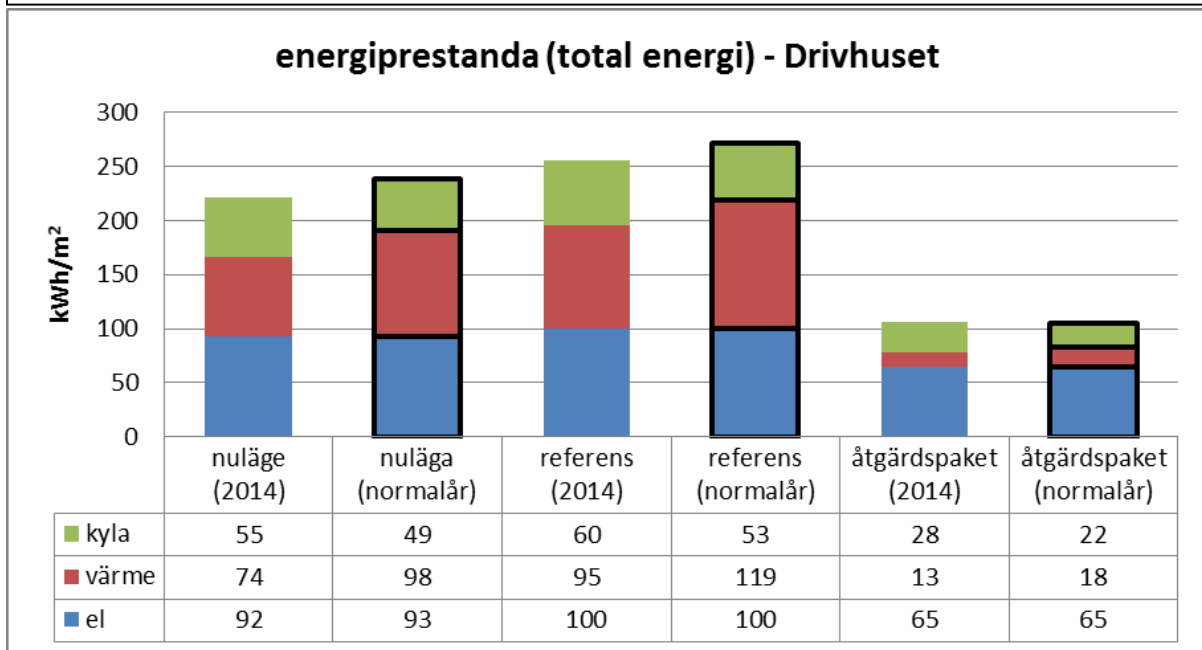
Resultat

Med åtgärds paketet är den totala energibesparingspotentialen ca 60 % jämfört med det nya basfallet och ca 55 % jämfört med uppmätta värden före renoveringen (år 2014). Fastighetens totala energibehov kommer att bli ca 55 kWh/m² exkl hyresgästel och ca 105 kWh/m² med hyresgästel. Värmeenergianvändningen kan minska med ca 85 %, fjärrkyla med ca 55 % och elbehovet med ca 35 % jämfört med basfall. Driftskostnaderna kan minska med ca 1720 KSEK/år och energiinvesteringskostnader för ett sådant paket är ca 15.4 Milj.SEK.
