Fastighet:	Perukmakaren	Totalmetodiken
Fastighetsägare:	Vasakronan AB	
Konsulter:	GICON

Etapp 3. Uppföljning

Fastigheten och dess användning

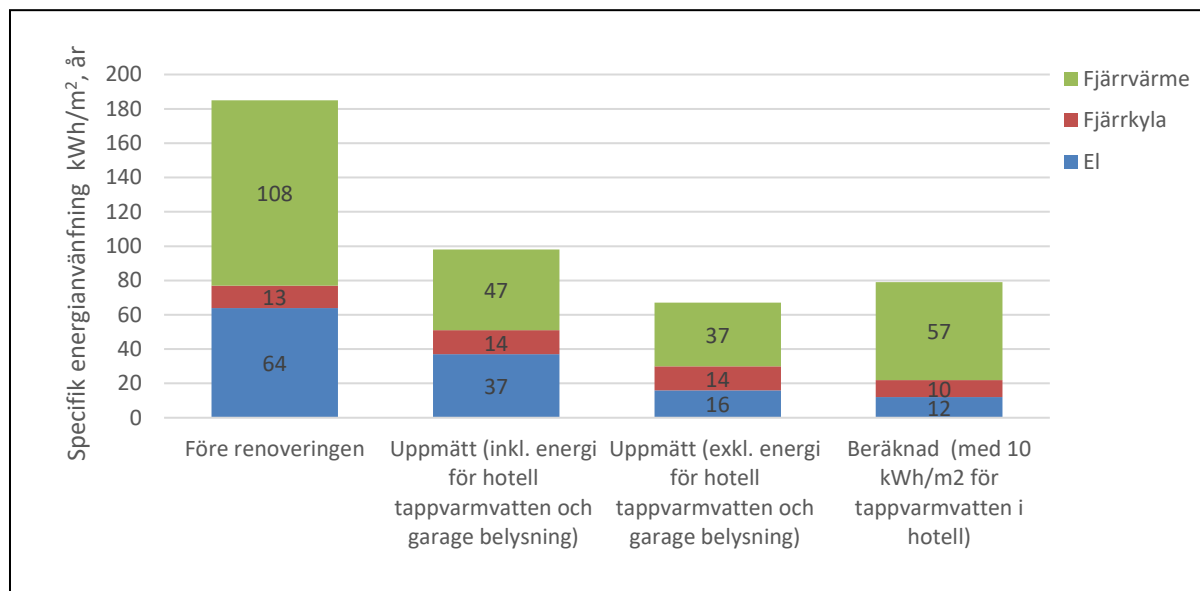
Mätning och uppföljning av energianvändningen gjordes 2014-2015. Målet att byggnaden skulle nå en energianvändning på 80 kWh/m² (exkl. hyresgästenergi) har mycket väl uppnåtts. Den totala uppmätta energianvändningen i byggnaden efter det första året efter renoveringen är 67 kWh/m² när energi för uppvärmning av varmvatten till hotellet (10 kWh/m²), el energi för belysning i P-hus (21 kWh/m²), samt övrig verksamhetsel (12 kWh/m²) som betjänas av fastighetselsabonnemanget dragits bort. Detta motsvarar energibesparing ca 67 %. Energinvändning för värme är 37 kWh/m², år, för fjärrkyla 14 kWh/m², år, and för fastighetsel 16 kWh/m², år. Stor del av energibesparingen kommer från värme och el medan användning av kyla har varit högre på grund av en mycket varm sommar som resulterade till högre kylbehov.
